## Case Study of Pressure Drop in the Centrifugal Pump System at CV. KYZ

### Studi Kasus Penurunan Tekanan pada Sistem Pompa Sentrifugal di CV. KYZ

<sup>1, 2, 3, 4, 5</sup> Department of Mechanical Engineering, Universitas Muhammadiyah Sidoarjo,  
Indonesia

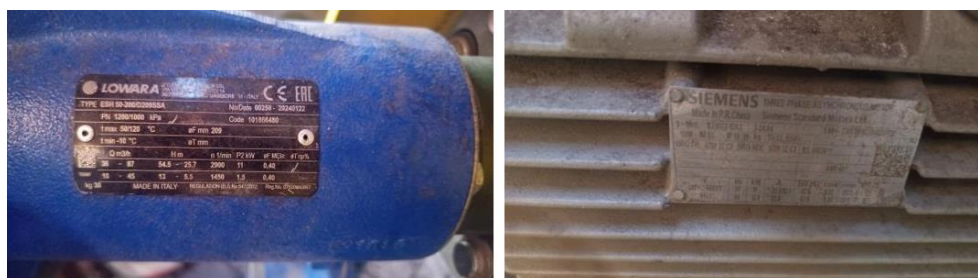
**Gambar 1. Data nameplate pompa sentrifugal dan motor penggerak**

Objek kajian adalah sistem pompa sentrifugal di area plant CV. KYZ yang digunakan untuk mengalirkan fluida proses produksi menuju area *Waste Water Treatment Plant*. Pompa yang diamati merupakan pompa sentrifugal single stage merek Lowara dengan dukungan motor listrik induksi tiga fasa Siemens seperti pada Gambar 1. Data teknis pada Tabel 1 dan 2 diperoleh dari nameplate pompa dan motor, observasi instalasi, pengukuran tekanan operasi, serta inspeksi visual terhadap komponen suction system.

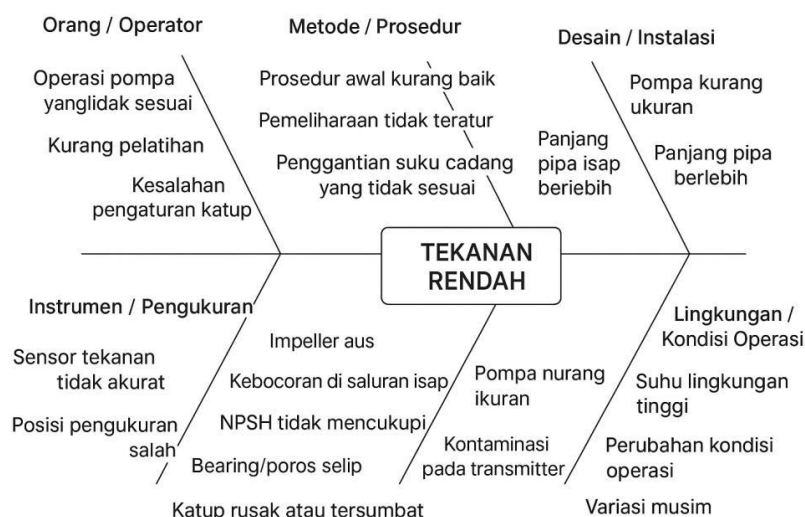
**Gambar 2. Diagram fishbone analisis penyebab pressure drop pada sistem pompa sentrifugal**

Tahapan penelitian dilakukan melalui pendekatan studi kasus. Tahap pertama adalah observasi lapangan untuk mengidentifikasi gejala pressure drop, yaitu penurunan discharge pressure, penurunan flow, peningkatan differential pressure pada strainer, dan indikasi kavitasi. Tahap kedua adalah identifikasi data teknis pompa dan motor berdasarkan nameplate untuk mengetahui kapasitas desain sistem. Tahap ketiga adalah inspeksi visual terhadap strainer, suction line, valve, dan area instalasi. Tahap keempat adalah analisis akar penyebab menggunakan diagram fishbone yang ditunjukkan pada Gambar 2. Tahap kelima adalah evaluasi tindakan korektif melalui pembersihan strainer dan flushing pipa suction.

Analisis fishbone menunjukkan bahwa penyebab pressure drop tidak hanya berasal dari komponen strainer, tetapi juga berkaitan dengan metode perawatan dan kontrol operasi. Jadwal inspeksi strainer yang tidak teratur, tidak adanya monitoring differential pressure secara rutin, potensi masuknya material asing ke dalam fluida, dan kurangnya prosedur flushing berkala dapat memperbesar peluang terjadinya penyumbatan. Oleh karena itu, tindakan perbaikan harus mencakup aspek teknis dan prosedural.

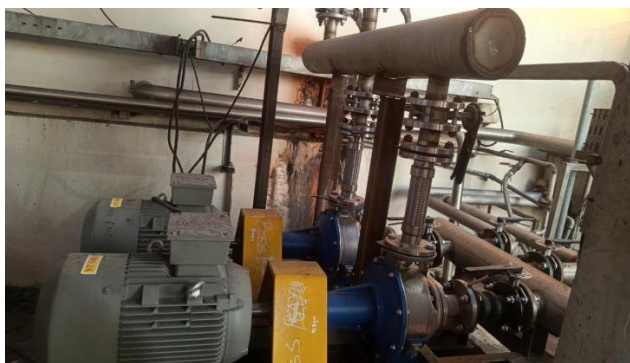
**Gambar 3. Instalasi pompa sentrifugal pada area plant**

Instalasi pompa pada Gambar 3 terdiri atas pompa sentrifugal, motor penggerak, base plate, coupling, suction line, discharge line, valve, flexible joint, serta strainer pada sisi suction. Sistem perpipaan menggunakan material stainless steel dan dilengkapi komponen pendukung untuk memudahkan isolasi aliran saat proses perawatan. Fokus analisis diarahkan pada sisi suction karena indikasi lapangan menunjukkan adanya peningkatan differential pressure pada strainer dan gejala

pasokan fluida menuju impeller yang tidak stabil.

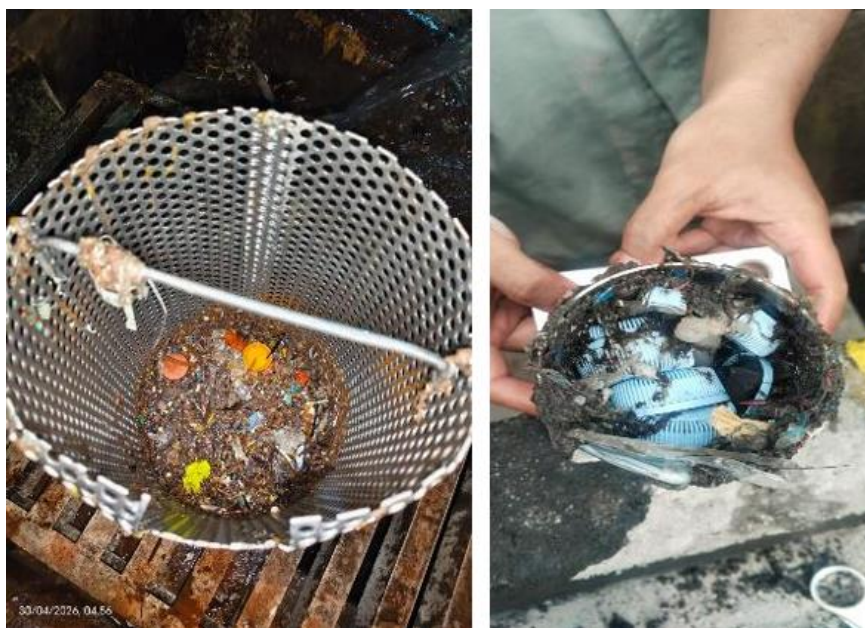
**Gambar 4. Kondisi strainer tersumbat material asing**

Berdasarkan observasi lapangan, pressure drop pada sistem pompa ditandai oleh penurunan tekanan discharge dan penurunan aliran pada beberapa jalur pompa. Pada kondisi normal, tekanan discharge berada pada kisaran 4 bar. Ketika terjadi gangguan, tekanan menurun menjadi 1 bar pada Pompa Pit Proses 1, 0,9 bar pada Pompa Pit Proses 2, serta mendekati 0 bar pada Pompa Proses WTL dan Pompa Dilling WTL. Penurunan tekanan tersebut menunjukkan bahwa pompa tidak mampu mempertahankan head operasi akibat adanya hambatan aliran yang cukup besar pada sistem. Inspeksi visual pada Gambar 4 menunjukkan bahwa strainer mengalami penyumbatan oleh lumpur, pasir, dan benda asing berupa tutup botol. Penyumbatan ini mengurangi luas penampang efektif aliran sehingga fluida yang masuk ke pompa menjadi terbatas. Akibatnya, aliran menuju impeller tidak stabil, differential pressure pada strainer meningkat, dan muncul indikasi kavitasi berupa suara abnormal pada pompa. Secara hidraulik, kondisi ini sesuai dengan konsep bahwa restriksi pada suction side akan meningkatkan head loss dan menurunkan NPSHa [6], [7].

Tindakan korektif pada Gambar 6 dilakukan dengan membuka dan membersihkan strainer untuk menghilangkan material padat yang menutup permukaan saringan. Setelah itu, dilakukan flushing pada pipa suction untuk memastikan tidak terdapat sisa deposit yang dapat kembali menyumbat aliran. Pembersihan juga dilakukan pada area sekitar strainer agar partikel besar tidak kembali masuk ke dalam sistem.

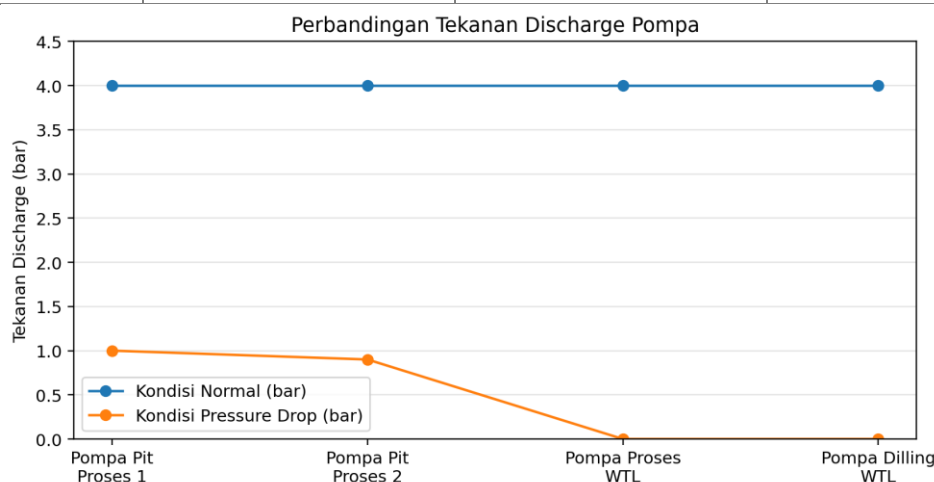
**Gambar 5. Grafik perbandingan pressure discharge kondisi normal dan pressure drop**

Perbandingan tekanan discharge dilakukan untuk melihat perbedaan kondisi operasi normal dan kondisi saat terjadi pressure drop. Data pada Tabel 3 menunjukkan bahwa seluruh pompa mengalami penurunan tekanan, tetapi tingkat penurunannya berbeda sesuai tingkat hambatan dan karakteristik jalur aliran. Pompa Proses WTL dan Pompa Dilling WTL menunjukkan penurunan paling ekstrem karena tekanan discharge mendekati nol. Hal ini mengindikasikan adanya gangguan aliran yang sangat besar pada jalur tersebut.

Penyebab utama pressure drop pada kasus ini seperti hasil olah data pada Gambar 5 adalah restriksi aliran pada strainer sisi suction. Ketika strainer tersumbat, fluida tidak dapat mengalir secara bebas menuju impeller. Kondisi tersebut menyebabkan kehilangan energi aliran meningkat sebelum fluida memasuki pompa. Dalam sistem pompa sentrifugal, hambatan pada sisi suction lebih kritis dibandingkan hambatan pada discharge karena dapat langsung menurunkan NPSHa dan memperbesar kemungkinan terjadinya kavitasi [6], [10].
